رفع مشکل لوله عصایی مسیر برگشت گازوییل توربین V94.2 با طراحی و ساخت لوله فلکسیبل

نیروگاه سیکل ترکیبی پرند، شرکت بهره‌برداری و تعمیراتی مپنا

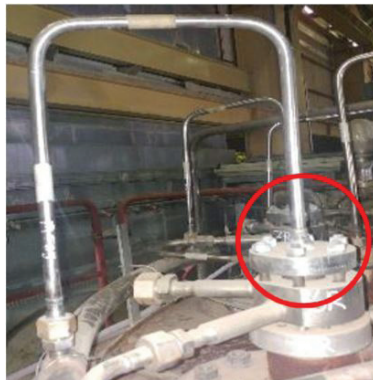
شکل ۱: لوله عصایی گازوییل و محل ترک

با بررسی موقعیت ترک ایجاد شده مشخص شد اکثرا ترک خوردگی‌ها در اتصال سر به سر لوله و فلنج می‌باشد. یک نمونه از قطعه شکسته تحت بررسی قرار گرفت با بررسی ماکروسکوپی سطح مقطع شکست، در روند رشد ترک الگوهای بیضی شکل مشاهده گردید. ترک‌ها دقیقا به یک شکل و دقیقا در کنار گرده جوش رخ داده بودند که نشان می‌دهد وجود تنش‌های متناوب علت شکست در مراحل رشد ترک می‌باشد که این تنش متناوب با آنالیز ارتعاشات نیز تایید گردید که مربوط به پدیده هامینگ در محفظه احتراق و پدیده رزنانس لوله عصایی می‌باشد.

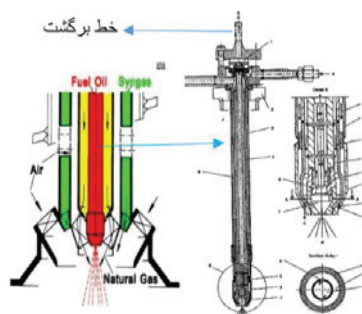
در زمان بهره‌برداری با سوخت گاز هوای خنک‌کاری از مسیر رفت گازوییل وارد برنرها شده و از نازل‌های گازوییل وارد محفظه احتراق می‌شود و موجب خنک‌کاری برنرها می‌شود مقداری از آن وارد مسیر برگشت گازوییل شده و موجب خنک ماندن و تعادل فشار و جلوگیری از برگشت گازهای داغ چمبر و برگشت شعله به سمت مسیر برگشت می‌شود.

شکل ۲: شماتیک مشعل گاز و گازوییل

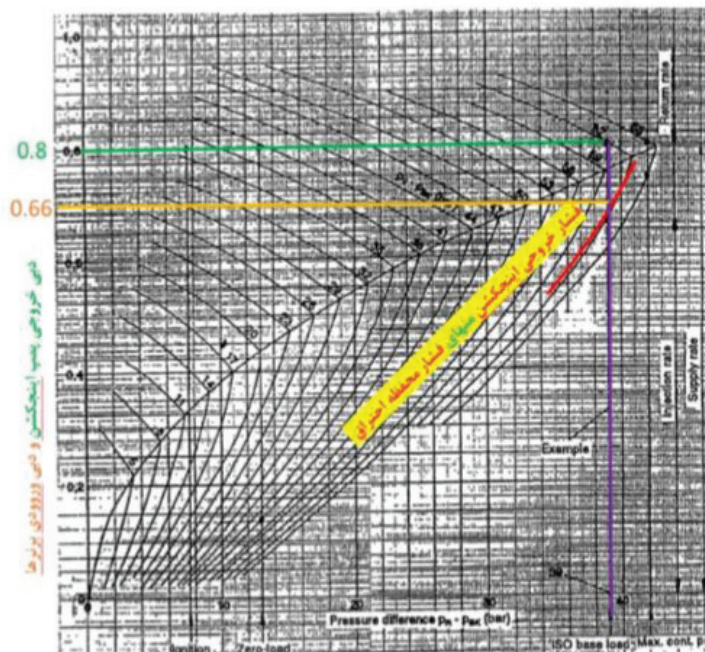
سوخت گازوییل پس از خروج از پمپ اینجکشن با فشار 70 بار وارد مشعل گازوییل می‌شود و در ادامه مسیر به محفظه چرخش‌دهنده (Swirl chamber) وارد شده و در انتهای برنر به دو شیار مماسی (Tangential Slot) می‌رسد این شیارها باعث ایجاد جریان گردابه با فرکانس 4kHz می‌شود و گازوییل خروجی از برنر در حالت پودر شده و به شکل مخروط توخالی به داخل محفظه احتراق پاشش می‌شود و مازاد گازوییل از مجرای داخلی به خط برگشت هدایت می‌شود. مقدار سوخت تزریقی و برگشتی با توجه به فشار خط برگشت تعیین می‌شود که میزان این فشار وابسته به درصد باز بودن کنترل ولو مسیر برگشت می‌باشد. زمانی که کنترل ولو کاملاً باز باشد فشار خط برگشت بسیار کم می‌شود و مقدار زیادی از سوخت به سمت مسیر برگشت جریان یافته و فقط میزان بسیار کمی از سوخت وارد چمبر می‌شود. زمانی که کنترل ولو تقریباً بسته است فشار خط برگشت زیاد شده و در نتیجه مقدار کمی از سوخت به سمت مسیر برگشت جریان یافته و حجم بیشتر سوخت وارد چمبر می‌گردد که در منحنی ۱ مقدار سوخت مصرفی و برگشتی در شرایط مختلف نشان داده شده است [۱].

منحنی ۱- دیاگرام دبی سوخت مصرفی مشعل گازوییل در فشارهای مختلف

شرایط واحد	Ps-Pb (bar)	Pr-Pb (bar)	Supply Rate (kg/s)	Injection Rate (kg/s)	Return Rate (kg/s)
ایگنیشن	36	7.5	0.8	0.03	0.77
دور ۳۰۰۰	40	13	0.8	0.13	0.67
بار Base	62	39	0.8	0.66	0.14
بار Peak	65	42	0.8	0.73	0.07

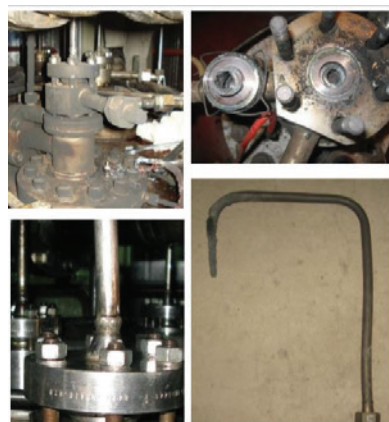
حادثه اول: در سال 1386 واحد G11 در حال بهره‌برداری با سوخت گاز، به دلیل شکستگی و نشستی هوای داغ از قسمت جوش عصایی یکی از برنرها و عدم خنک‌کاری، تعداد زیادی از تجهیزات شامل (تعدادی از برنرها، وایرها، کانکشن‌ها، سیستم جرقه‌زنی و...) آسیب دید.

حادثه دوم: در تاریخ 92/02/02 ساعت 18:03 بر اساس محدودیت سوخت گاز، گروه بهره‌برداری اقدام به چنج سوخت واحد G14 از گاز به گازوییل نمود. دقایقی بعد به علت نشستی گازوییل از محل جوش عصایی برنر شماره ۷ واحد دچار حریق شد و سیستم CO₂ پاشش کرد و کپسول‌های آتش‌نشانی کاملاً تخلیه شدند.

حادثه سوم: در تاریخ 93/02/16 ساعت 09:15 بر اساس محدودیت سوخت گاز، گروه بهره‌برداری اقدام به چنج سوخت واحد G14 از گاز به گازوییل نمود. در حین چنج، بعد از انتخاب Mix و رسیدن به 25% گازوییل، اپراتور در محل متوجه نشستی گازوییل از عصایی برنر شماره یک چمبر چپ شد که مجدداً به سوخت گاز برگشت داده شد. حادثه چهارم: در تاریخ 93/03/21 واحد G14 با سوخت گاز در حال بهره‌برداری بود که در حین بازدید اپراتور بهره‌برداری متوجه نشستی هوای داغ از عصایی برنر شماره ۷ شد و واحد به صورت اضطراری از مدار خارج شد. حادثه پنجم: در مورخه 93/06/08 واحد G13 در حین بهره‌برداری با سوخت گاز، با تشخیص اپراتور مبنی بر وجود نشستی هوا و ترک در قسمت جوش عصایی برنر شماره ۶ چمبر راست، واحد به صورت اضطراری خارج گردید.

شکل ۳- آسیب دیدگی قطعات در اثر حوادث

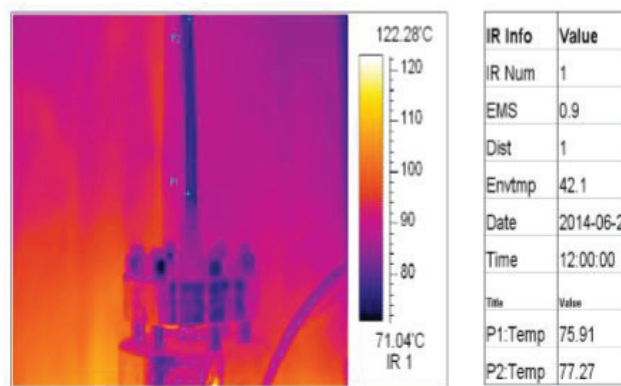
تنش حرارتی در اثر وجود گرادیان حرارتی یا اختلاف ضریب انبساط حرارتی و در نتیجه انقباض ناهمگن در جسم وجود می‌آید. چنج سوخت می‌تواند یکی از عوامل ایجاد تنش حرارتی باشد که در آن دمای لوله به صورت کوتاه‌مدت تغییرات زیادی دارد. جهت بررسی وضعیت دمایی و تنش‌های حرارتی، آنالیز ترموگرافی کلیه لوله‌های عصایی در سوخت‌های گاز و گازوییل در بارهای مختلف انجام شد و نتایج بیانگر توزیع دمای متعادل در لوله‌ها بود دمای غیرعادی در این لوله مشاهده نشد و متوسط دمای لوله ۶۰ درجه ثبت گردید.

شکل ۴- نتایج ترموگرافی لوله عصایی در سوخت گاز

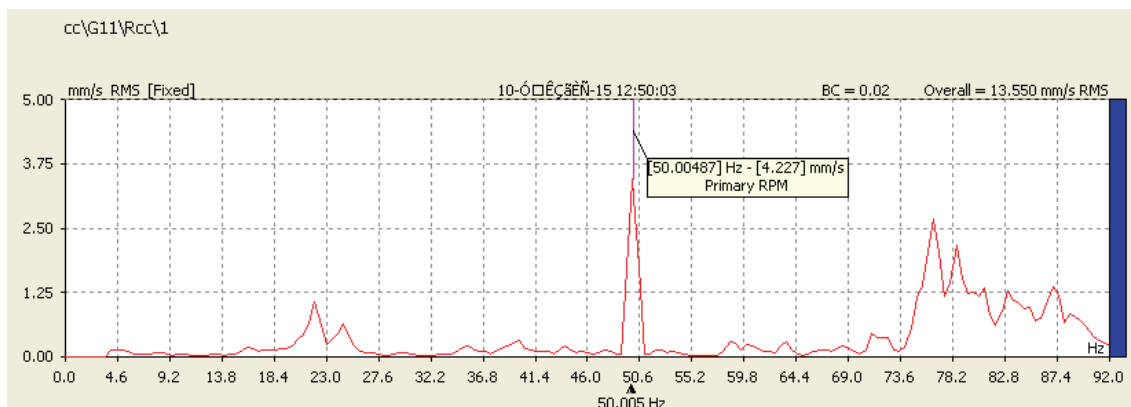
با توجه به اینکه یکی از عوامل ترک‌خوردگی خطوط جوش و شکستگی اتصالات لوله‌ها پدیده ارتعاشات و لرزش‌های متناوب می‌باشد تجهیزات بالای محفظه احتراق و لوله‌های عصایی با آنالیز ارتعاشات مورد بررسی قرار گرفت. هنگامی که واحد با سوخت گاز و در بار بیس در مدار بود با آنالیز پرتابل Easy Viber از تاپ دام و لوله‌های عصایی اندازه‌گیری ارتعاشی و آنالیز FFT صورت گرفت و نتایج نشان داد طیف ارتعاشی لوله‌های عصایی در فرکانس‌های 50 Hz و 77Hz دارای دامنه محسوس می‌باشد. مطابق طیف شکل ۵ دامنه کلی ارتعاشات 13.5 mm/s می‌باشد و دامنه فرکانس 50 هرتز برابر 4.2 mm/s و دامنه فرکانس 77 هرتز برابر 3 mm/s اندازه‌گیری شد.

شکل ۵ - فرکانس ارتعاشات لوله عصایی در سوخت گاز

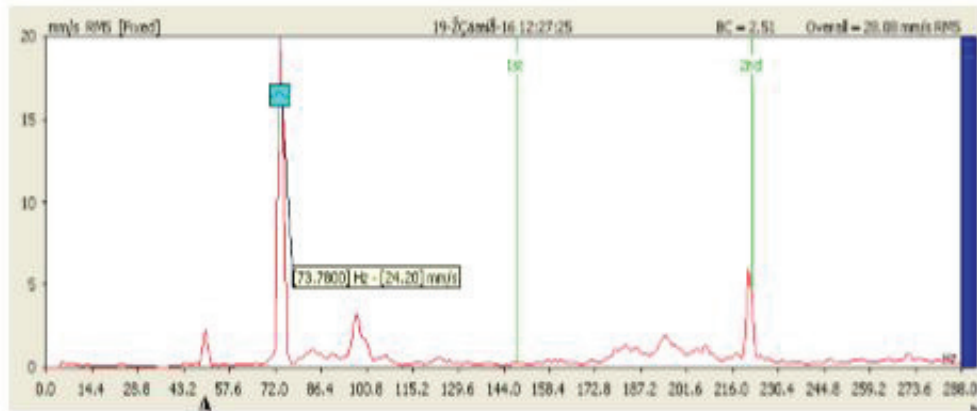
به خصوص در زمانی که پدیده هامینگ در چمبرها اتفاق می افتد و همچنین در موقع چنج سوخت و چنج مشعل، ارتعاشات مطلق تاپ دام و لوله های عصایی بسیار افزایش می یابد. با اندازه گیری و مقایسه ارتعاشات در زمان پایدار واحد و زمان رخ دادن پدیده هامینگ مشخص شد مقدار دامنه ارتعاشات از 3.6 mm/s در حالت نرمال تا مقدار 28 mm/s افزایش داشت. در این لحظه مقدار دامنه در فرکانس 72 هرتز افزایش شدید داشت و برابر 25 mm/s اندازه گیری شد.

شکل ۶ - طیف فرکانسی ارتعاشات لوله هنگام پدیده هامینگ

لذا این مقدار لرزش زیاد که به لوله ها انتقال می یابد یکی از اصلی ترین عوامل خستگی قطعه و شکست ناگهانی آن می باشد.

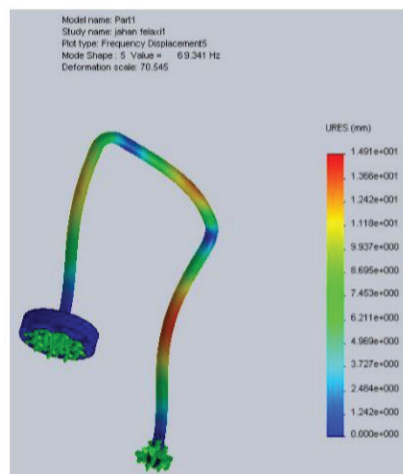
جهت بررسی فرکانس های طبیعی لوله عصایی، مدل سازی ابعادی این لوله در نرم افزار abaqus انجام شد و محاسبات نشان دهنده فرکانس های طبیعی به شرح زیر بود. دو فرکانس طبیعی در محدوده 50 هرتز و 70 هرتز وجود داشتند که فرکانس طبیعی و مود شکل مطابق شکل ۷ ارائه شده است.

جهت تغییر فرکانس طبیعی این لوله ها با روش تغییر جرم مانند اضافه نمودن ساپورت به این لوله ها مدل سازی انجام شد و نتایج آنالیز نشان داد فرکانس های طبیعی لوله عصایی با ساپورت اضافه خیلی تغییر محسوسی با قبل نداشتند و این طرح اصلاحی غیر قابل قبول اعلام شد.

شکل ۷ - مدل سازی و استخراج فرکانس طبیعی لوله عصایی

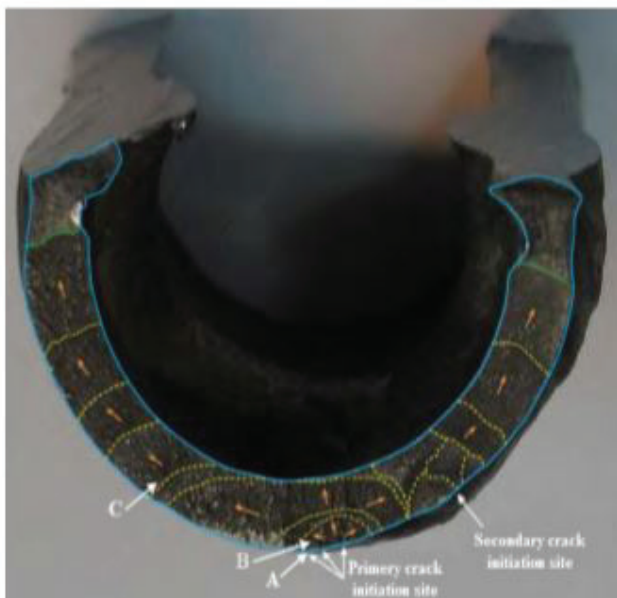
شکل ۸- شماتیک مسیر رشد ترک

با بررسی شرایط بهره‌برداری مشخص شد اکثرا حوادث هنگام کارکرد توربین در مود گاز یا هنگام چنج سوخت از گاز به گازوییل اتفاق افتاده است. دمای کاری لوله‌ها اکثرا شرایط بیش از ۶۰ درجه سانتی‌گراد نبوده است. با بررسی وضعیت لوله‌ها مشخص شد تحت تنش اولیه نصب شده‌اند که به وضوح در اکثر این لوله‌ها قابل مشاهده بود. در زمان نصب مونتاژ لوله عصایی به برنر و کلکتور برگشت گازوییل باید دقت شود که تحت تنش نصب نشود. چرا که در این صورت نیروی کششی اعمال شده به لوله با نیروی حاصل از انبساط و انقباض حرارتی و سایر عوامل تنش‌زا جمع خواهد شد و احتمال وقوع حادثه را افزایش خواهد داد.

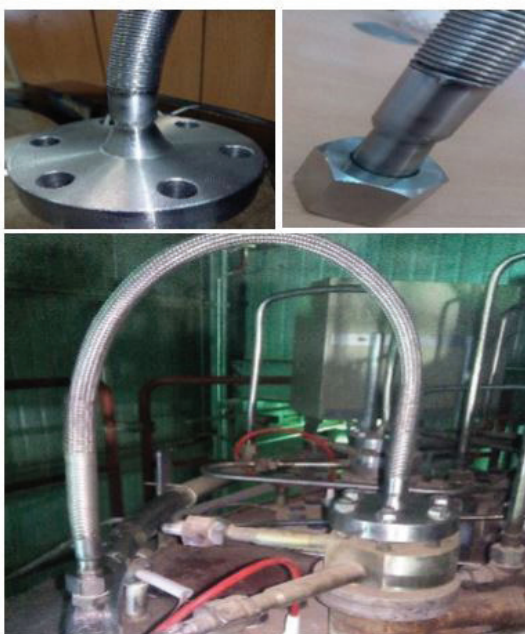
شکل ۷ - لوله فلکسیبیل نصب شده در واحد

فلز پایه AISI 316Ti می باشد برای ساخت این قطعه از یک عدد لوله قابل انعطاف نوع مارپیچی با یک لایه روکش حصیری با مشخصات جدول ۲، یک عدد فلنج و یک عدد کانکشن رزوه ای استفاده شد این اتصالات طی فرآیند جوشکاری Gtaw با گاز پشت بند آرگون توسط الکتروود ER316L با قطر 1.6 میلی متر جوشکاری شدند. یکی از مواردی که در طراحی قبلی وجود داشت و باعث ایجاد خوردگی و شروع ترک در محل اتصال بود باقی ماندن ژل بر روی سطح اتصال در طول

با الهام از طراحی زیمنس در توربین V94.3 پیشنهاد اصلاح طرح عصایی از حالت صلب به قابل انعطاف در کمیته فنی مکانیک نیروگاه مطرح شد و پس از بحث و بررسی مزایا و معایب، طرح به صورت مشروط مورد تایید قرار گرفت لوله‌های انعطاف‌پذیر فلکسیبل به طور خاص برای فشار و درجه حرارت‌های متغیر طراحی و ساخته می‌شوند. این لوله‌ها همچنین به منظور جذب و دفع لرزش ارتعاش، در اتصالات ناهمگون یا در سطوح غیر همسطح به کار می‌رود. لذا مدل‌سازی قطعه صورت گرفت و جنس قطعات و نقشه‌های ابعادی و نوع اتصالات استخراج شد و ساخت طرح فلکسیبل در دستور کار قرار گرفت.

پس از اتمام موفقیت‌آمیز مراحل ساخت لوله توسط شرکت‌های سازنده، مقرر شد ۲ عدد لوله فلکسیبل ساخته شده در چمبرهای راست و چپ واحد G14 نیروگاه پرند که بیشترین حوادث در این واحد بوده نصب شود و در شرایط مختلف سوخت گاز و گازوییل به صورت عملی تحت تست و پایش قرار گیرد. این لوله‌ها از تاریخ 1395/02/14 در واحد نصب شده‌اند و تاکنون به صورت نرمال و بدون کوچک‌ترین مشکلی در حال بهره‌برداری می‌باشند. ضمناً به از نظر اقتصادی نیز قیمت تمام شده این لوله‌ها در مقایسه با مشکلات و هزینه‌های تحمیلی ناشی از شکست قطعه بسیار کم بوده و از نظر اقتصادی نیز قابل توجیه می‌باشد.

مزایای این طرح شامل جلوگیری از انتقال ارتعاشات بالای محفظه احتراق به لوله برگشتی و خنثی کردن تغییرات ابعادی (انبساط و انقباض) در خط لوله در اثر تغییرات دمایی و یا چنج سوخت می‌باشد. همچنین مزیت دیگر این طرح حذف تنش اولیه که در مدل عسایبی صلب در هنگام نصب اتصالات بوجود می‌آمد می‌باشد. با دور شدن فرکانس طبیعی لوله فلکسیبل از محدوده 50 هرتز تا 80 هرتز، مشکل ایجاد رزونانس نیز در این طرح مرتفع گردیده است.
